## ◎教育施設校庭・園庭等表土改善事業の実施について

## ◎教育施設空間放射線量測定結果

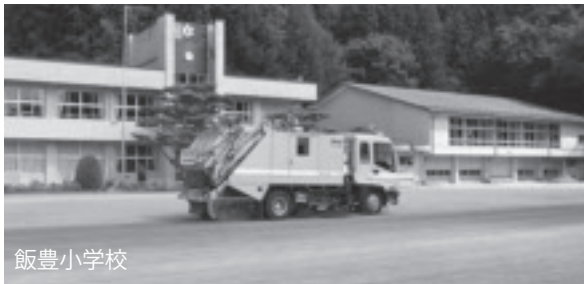
飯豊小学校

校庭・園庭の中で比較的数値が高い草地や遊具の周囲なども根こそぎパワーショベルで表土をはぎ取ったほか、面積の広い学校においては中央部分の表土をブラシで表面をかいて吸い取るロードスウィーパーで除去しました。

除去した土についてはトンパックに封入した後に、ブルーシートで養生した埋設場所を敷地内に確保し、暫定的な措置として埋設しました。

中央部分の放射線量については、もともと低い数値であったことから、除去後の数値の下げ幅は少量でしたが、周辺部の草地などにおいては表土を除去した効果がはっきりと表れました。
